## ナショナル国民受信機Z - 2

注: 入手時回路(オリジナルと異なる)

2008.10.19 H.Kurashima

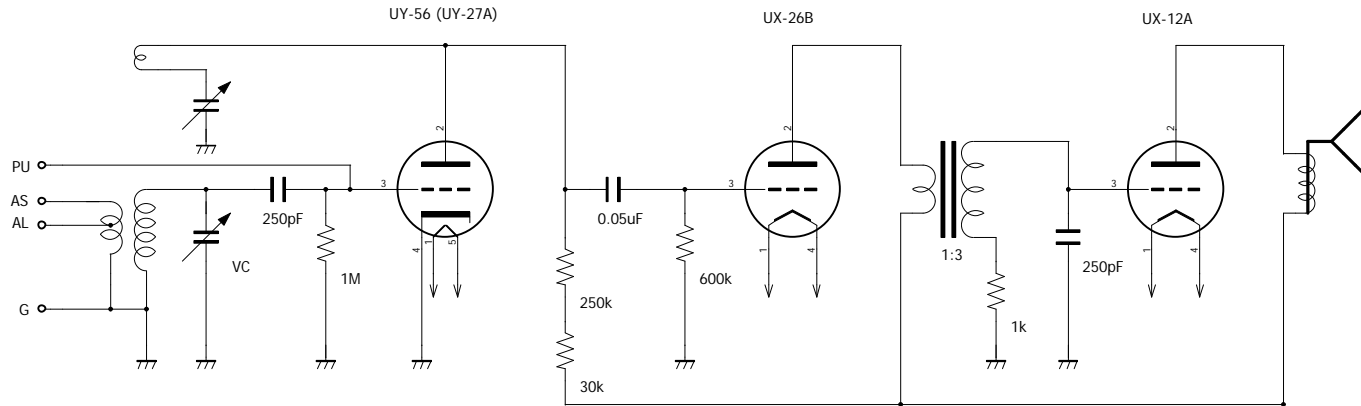
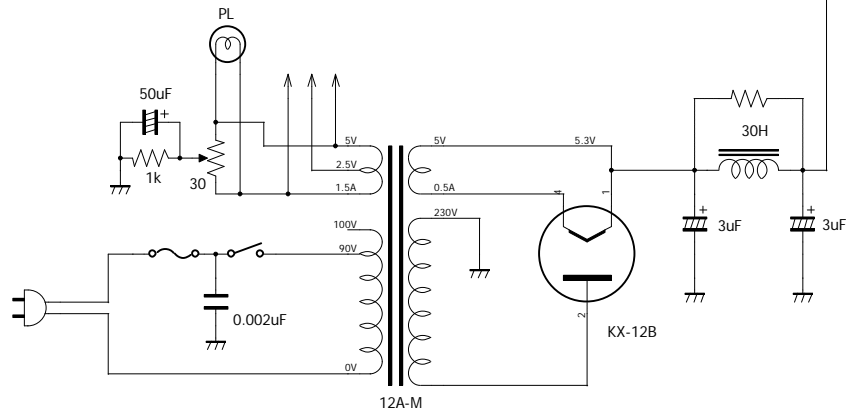
AC入力側のコンデンサ位置は間違い、スイッチの後に入れるべき。

電源トランスが交換されている。26Bのフィラメント電圧が不適切である。

電源チョークが断線しているので、抵抗を付けている。

検波段のオリジナルはUY-27A。1:3トランスは断線。
